# รายงานด่วนอุบัติเหตุจากการปฏิบัติงาน

## 業務災害速報

| ชื่อการบาดเจ็บ | ทำประตุนิรภัยของเครื่อง dust collector ตกใส่ขาซ้าย | | | | รูปแบบอุบัติเหตุ | สิ่งของตกใส่ | rank | B | |

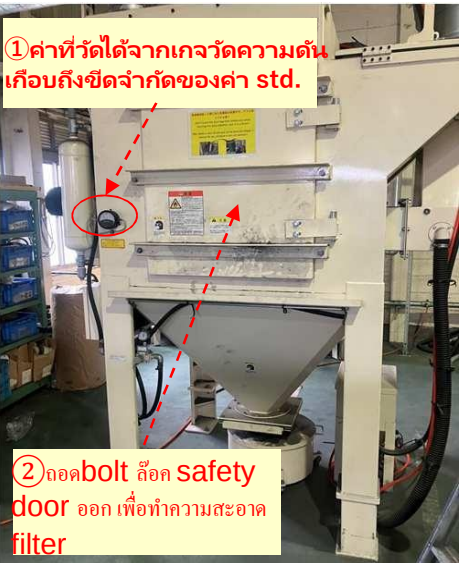
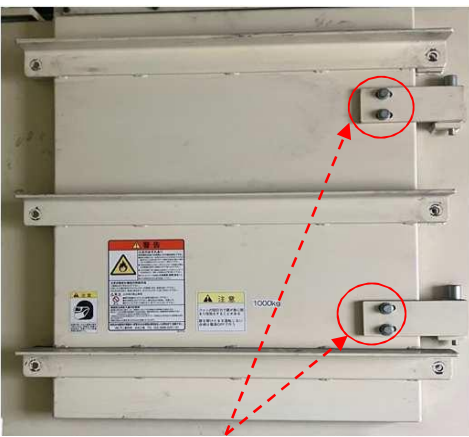
แปลนภาพรวมของสถานที่ รูปภาพ

① ค่ำที่วัดได้จากเกววัดความดันเกือบถึงขีดจำกัดของค่ำ std.

② ถอดbolt ล็อค safety door ออก เพื่อทำความสะอาด filter

③ แต่ผิดพลาดไปถอดน็อตของบานพับโดยไม่ได้ตั้งใจ ประตุนิรภัยจึงร่วงหล่นลงมาโดนขาซ้าย

เนื่องจากค่าบนของเกววัดความดันอยู่ใกล้ขีดจำกัดของ ค่ำ std. จึงมีการรายงานขึ้นไป และได้รับคำสั่งให้ทำความสะอาดแผ่นกรอง (ฟิลเตอร์) ผู้ปฏิบัติงานจึงถอดประตุนิรภัยออกเพื่อทำความสะอาด แต่ผลถอดน็อตของบานพับออกทำให้ประตุนิรภัยหล่นลงมาทับขาซ้าย และได้รับบาดเจ็บ

- การจัดการเบื้องต้น
- แชร์ข้อมูลการเกิดอุบัติเหตุ และทำการแจ้งเตือนให้กับกะที่ 1 แล้ว สำหรับกะที่ 2 และ 3 ได้แจ้งเตือนในช่วงประชุมตอนเช้าวันเดียวกัน
  - ติดป้ายแจ้งเตือนที่ระบบdust collector ของทุกเครื่อง ดำเนินการเรียบร้อยแล้วในวันที่ 23 มิ.ย.
- มาตรการแก้ไข
- จัดทำเอกสารมาตรฐานการทำงาน เครื่อง dust collector เสร็จสิ้นภายในวันที่ 25 มิ.ย. โดยทีมงานฝ่าย Gr. เก็บละเอียด
  - กำหนดเป็น ruleว่า: ในกรณีของงานที่ไม่เป็นงานประจำ ต้องได้รับการตรวจสอบจากหัวหน้างานก่อนเริ่มปฏิบัติงาน

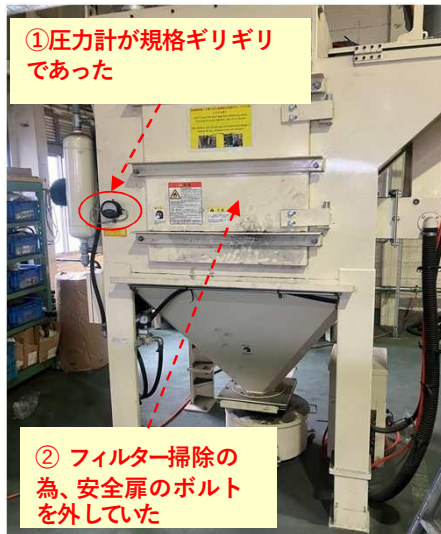
見取り図・写真

どこで何が  
バリ取り3号機の集塵機で

どうなったので  
圧力計が規格上限ギリギリであった為

どうしようとしたところ  
集塵機内部のフィルターを掃除をしようとしたところ

どうなった  
安全扉の蝶番のボルトを外してしまい  
左脚に安全扉を落としてしまった

圧力計が規格上限ギリギリであった為、打上げしたところフィルター掃除の様に指示を受けた為、安全扉を外し掃除を行おうとしたが誤って蝶番のボルトを外してしまい安全扉が左脚に落下し被災した。

- ・災害状況を共有して注意喚起 6/23 1s 済み 2、3sは同日朝礼時に実施
- ・全設備の集塵機に明示を添付し注意喚起 6/23済み

集塵機フィルター掃除について作業標準書を作成 6/25迄 仕上げGr  
非定常作業時には管理監督者確認の基、作業をする様にルール化する 6/25迄 仕上げGr
